# ERGO XR2

Chaise d'imagerie médicale

Conçu pour améliorer le positionnement des patients à mobilité réduite lors des radiographies.

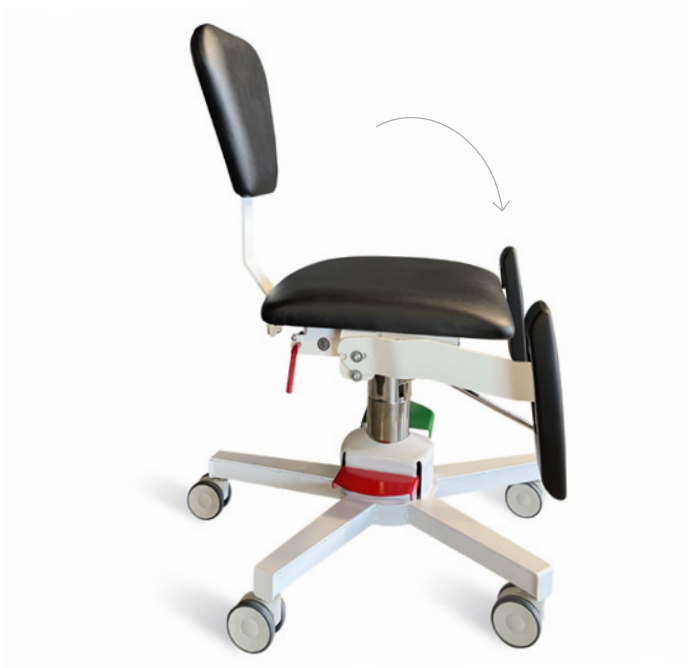
- Hauteur : 19,5 po à 26,5 po.
- Latéral : 6 po.
- Bras rétractable : 90°.
- Dossier rétractable : 90° chaque côté.

- Base : 23 po x 23 po.
- Siège : 18 po L x 16,5 po P.
- Dossier : 12 po L x 13 po H.
- Appui-bras : 3 po L x 10 po L.

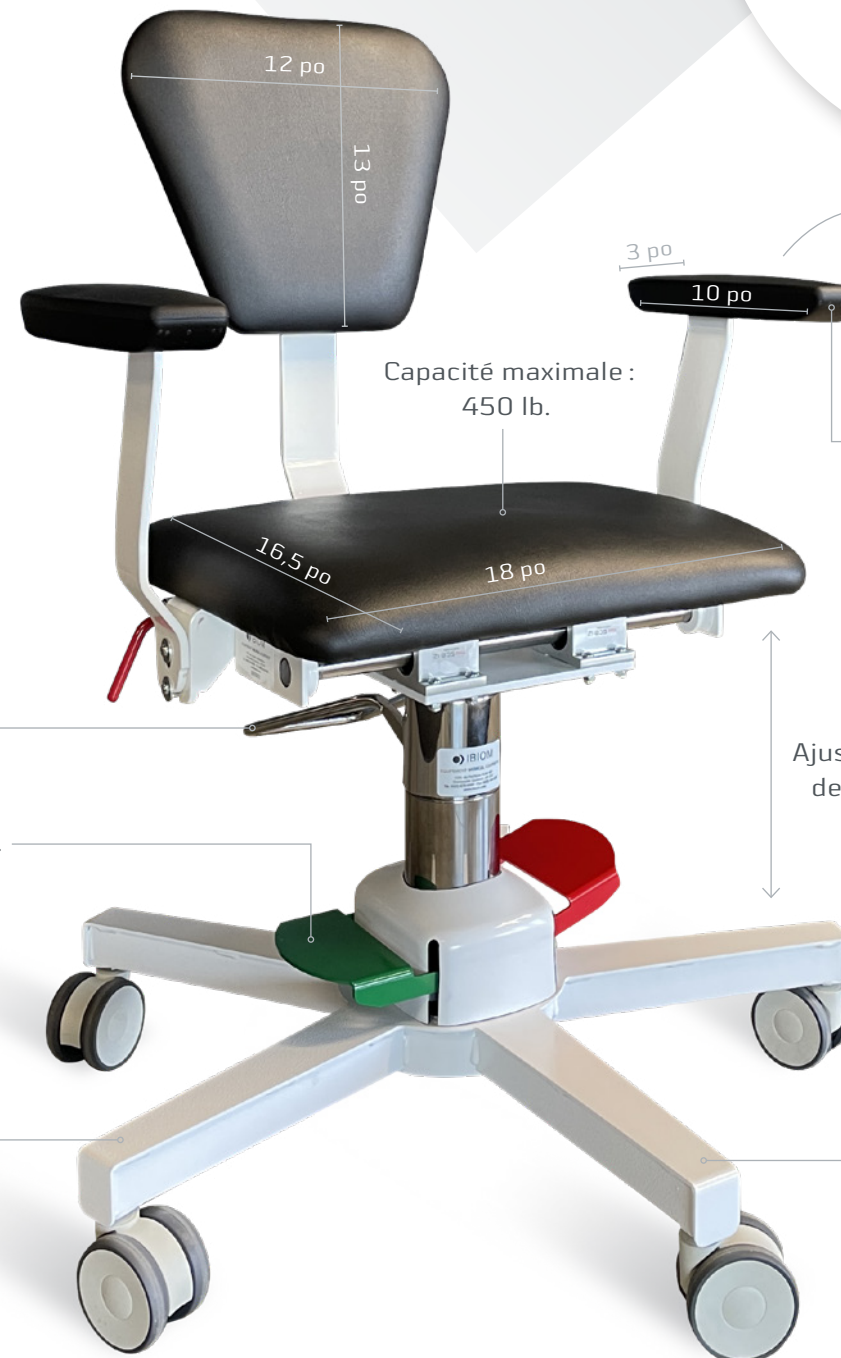
Permet le réglage en hauteur et verrouille la rotation.

**NOUVEAU**  
Système de frein centralisé.

Vous pouvez faire confiance à notre structure facile à nettoyer et à nos soudures  
**GARANTIES À VIE.**

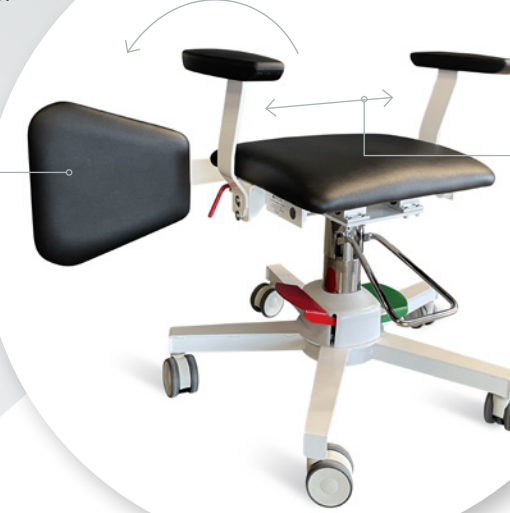
La forme du dossier en V permet d'abaisser le Bucky au niveau recherché.

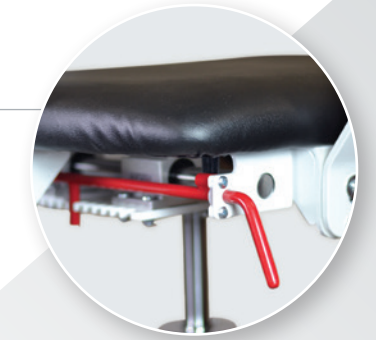
Positionnement de l'assise :  
6 pouces d'ajustement  
(sur roulements à billes)

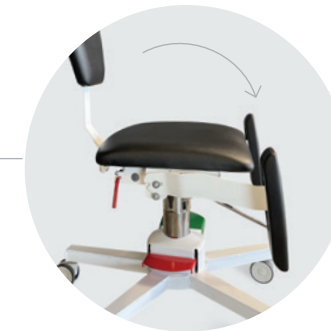
Rétractable pour les images latérales.

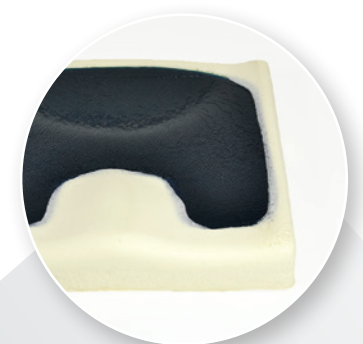
Siège fait de mousse visqueuse moulée avec gel intégré qui optimise le confort et la durabilité.

- Mousse visqueuse moulée avec gel intégré de 2 po.
